重要文化財・旧村山家住宅書院棟ほか3棟 保存修理事業 第2号  
発行日 令和7年8月  
発行 公益財団法人香雪美術館（神戸市東灘区御影郡家2-12-1）  
編集・協力 （一財）京都伝統建築技術協会〔設計・監理〕  
（株）安井奎工務店〔施工〕

# 旧村山家住宅書院棟ほか3棟 保存修理事業

第2号

## 茶室棟の修理、進行中

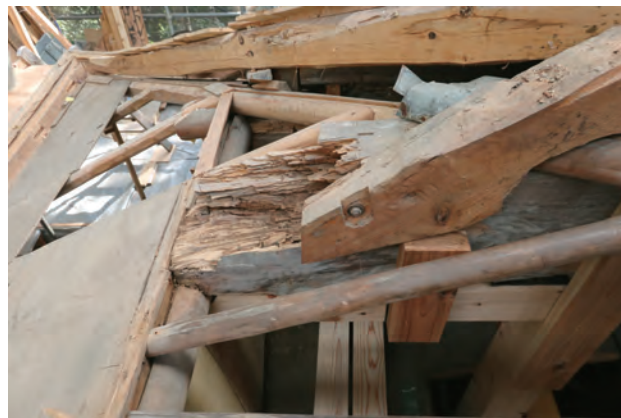
腐朽が進んでいる茶室棟玄関の梁  
既存の木材に新しい木材を継いで補修します。

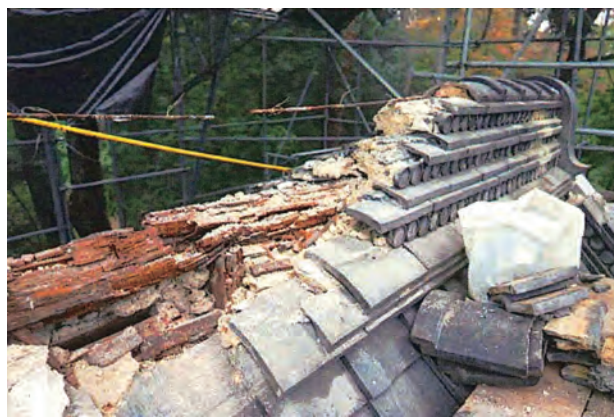
茶室棟玄関の野棟（のむね）  
梃斗積（のしづみ）から雨水が入りこんだことが腐朽の原因と考えられます。  
傷みがひどいため、新しい木材に取り替えます。

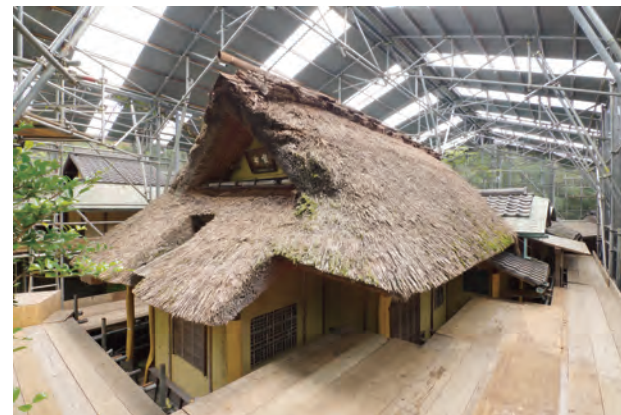
修理前の玄庵

玄庵は、これまでの茅葺きをすべて降ろし、新しく葺き直します。新しい茅は淀川河川敷で取れる葭（よし）材で、長さ1.7m 前後と1.5m 前後の2種類を、葺く位置に応じて使い分けていきます。

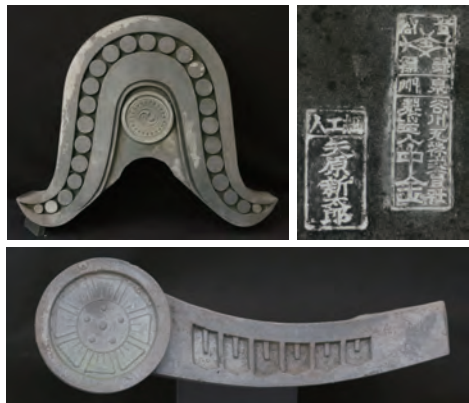
上：玄関で使われていた谷川瓦の鬼瓦（左）と刻印（右）  
下：玄関で使われていた谷川瓦の軒棧瓦

茶室棟の瓦から「谷川瓦株式会社」の刻印のある瓦が多数見つかりました。谷川瓦とは、大阪府泉南郡多奈川村谷川地域（現大阪府泉南郡岬町）で製作されていた瓦で、明治22年に「谷川瓦株式会社」を設立し、大正6年に「谷川瓦生（製）産組合」へと発展的に解消されました。茶室棟玄関や玄庵が明治44年に建てられたことを考えると、「谷川瓦株式会社」の刻印のある瓦は当初瓦であるといえます。

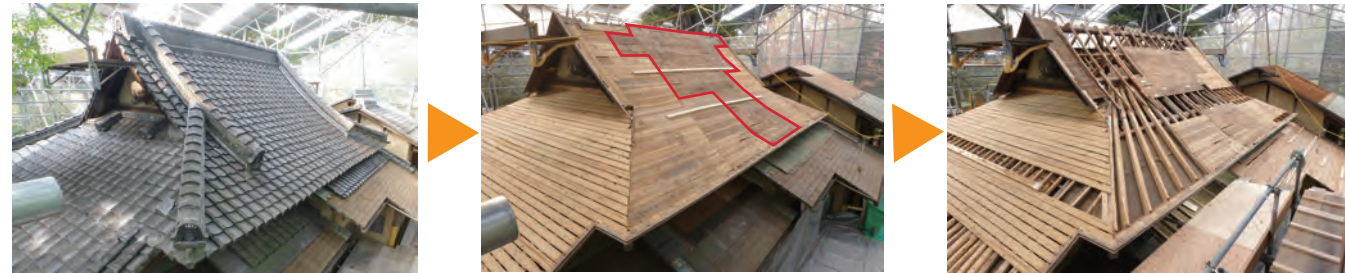
### ◆茶室棟の玄関◆

野地板の大部分は過去の改修で取り替えられていましたが、中央部〔赤枠部分〕に当初材とみられる板が残っていました。瓦は、過半数が当初瓦〔裏表紙掲載「建築当初の瓦・谷川瓦について」参照〕で葺かれていました。

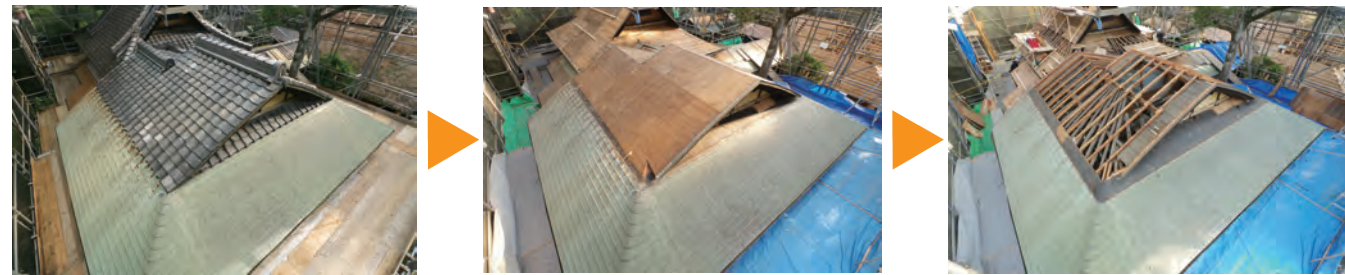
### ◆寄付◆

野地板は合板張りで、過去に屋根の全面葺き替えが行われていたことが判明しました。瓦は、軒瓦に当初瓦が使われていましたが、それ以外の瓦はほとんど新しい瓦に葺き替えられていました。

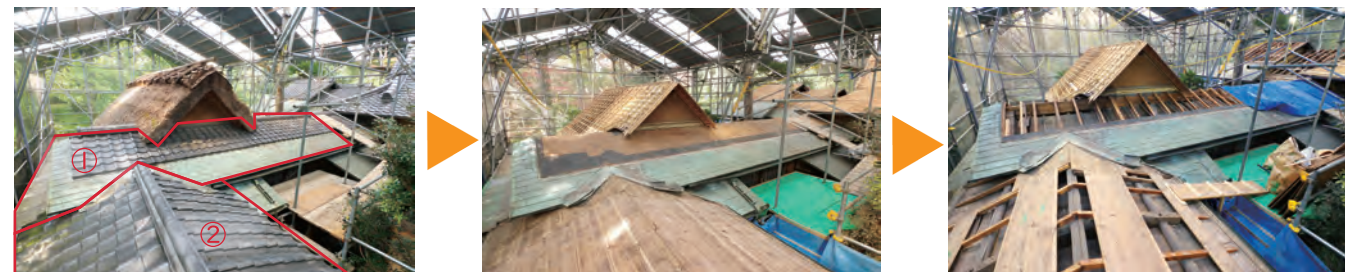
### ◆玄庵・茶室棟玄関との渡り廊下／玄庵・香雪との渡り廊下◆

玄庵と茶室棟玄関とを結ぶ渡り廊下（図中①）は、野地板が合板張りで、当初瓦が多く使われていました。玄庵と茶室香雪とを結ぶ渡り廊下（図中②）の野地板には細長い杉板が使われていて、寄付や茶室棟玄関とを結ぶ渡り廊下とは違う時代に葺き替えられていたことがわかりました。

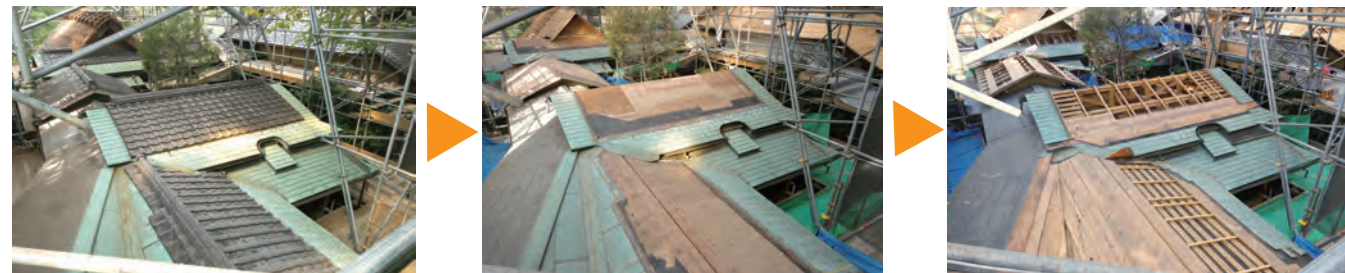
### ◆茶室香雪◆

香雪の小屋組（屋根を支える骨組み）の部材はほとんどが取り替えられていて、過去に小屋組自体を変更するほどの大きな改修が行われていたことが判明しました。

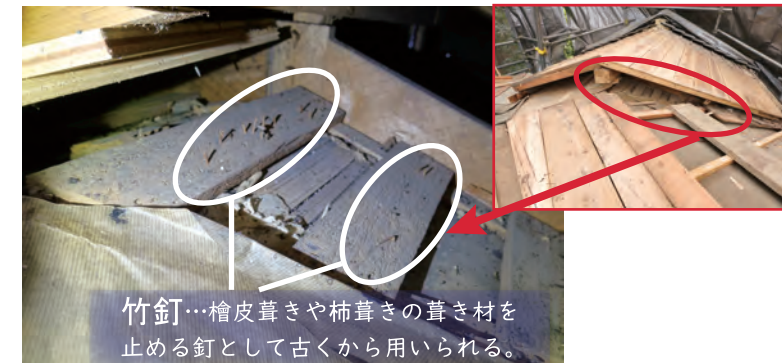
香雪水屋と書院棟を繋ぐ渡り廊下の屋根の下部

建築当初の屋根下地に竹釘が残っていました。以前は瓦葺きでなく、檜皮葺きか柿葺きの屋根だった可能性があります。

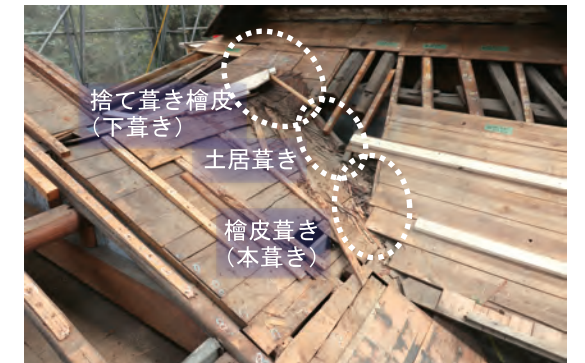
玄関と寄付の取り合い（接合）部分

屋根下地に建築当初の土居葺き、檜皮葺きが残っていました。〔白枠部分〕

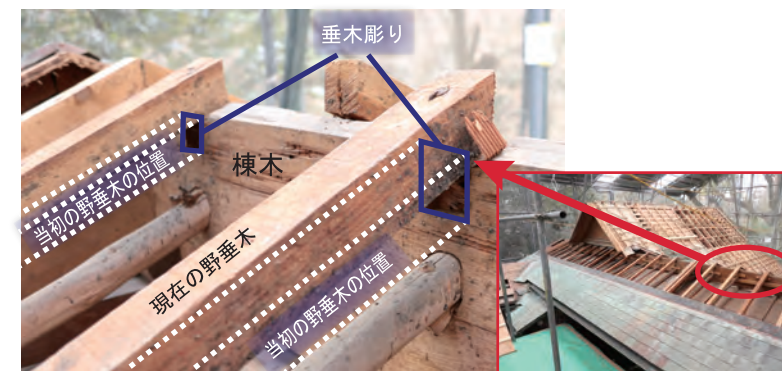
玄庵と茶室棟玄関をつなぐ渡り廊下

現在の野垂木（外からは見えない屋根下地のための垂木）の下に、建築当初の垂木彫り（棟木に垂木を落とし込むために彫られた穴）〔青枠部分〕があります。檜皮葺きでは、檜皮を積み重ねて屋根の厚みを調整しますが、瓦と銅板では同様の方法で厚さを調整することができないため、屋根葺き材を瓦と銅板に変えた際に野垂木の高さを上げて屋根の厚みを調整したと考えられます。

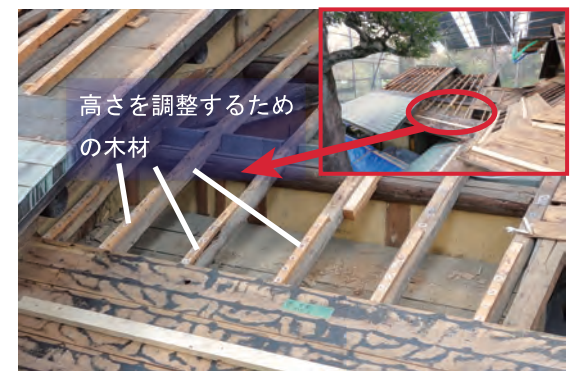
寄付の東棟

軒先に高さを調整するための木材を入れ、野垂木の高さを建築当初の位置よりも上げています。渡り廊下と同様、屋根葺き材を変更したことにより屋根の厚みを調整したものと推測されます。
