## 旧村山家住宅書院棟ほか3棟 保存修理事業

## 茶室棟の屋根修理が終わりました！

第3号

## 茶室棟の屋根の葺き替え工事が完成

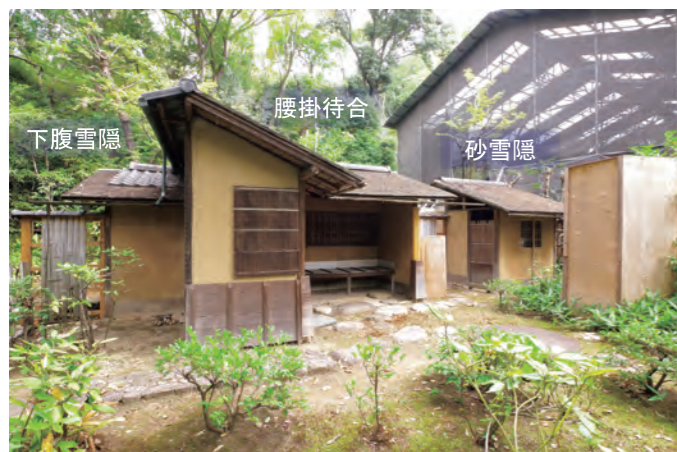
#### 【修理前の露地施設】

写真左から、下腹雪隠（したばらせっちゃん）※、腰掛待合、砂雪隠（すなせっちゃん）。

美術館所蔵の図面により、腰掛待合と砂雪隠は大正14年以前に建てられ、その後腰掛待合に接続している下腹雪隠廻りが改造されたようです。修理中の調査で明らかにできればと思います。

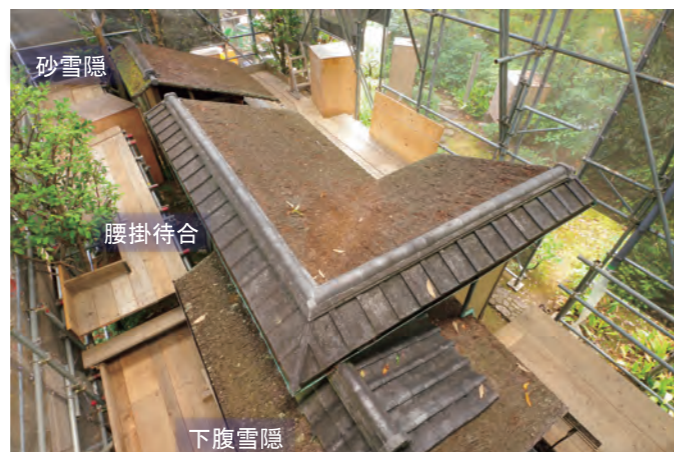
#### 【腰掛待合と雪隠の屋根】

腰掛待合は、北側（写真左）と西側（写真手前）が瓦葺、庭（内露地）に面した南側と東側は檜皮葺で、下腹雪隠は瓦葺で檜皮の腰葺です。砂雪隠は檜皮葺で、棟に瓦を積んでいます。

檜皮葺は、経年により表面が摩耗し、苔が付着しています。

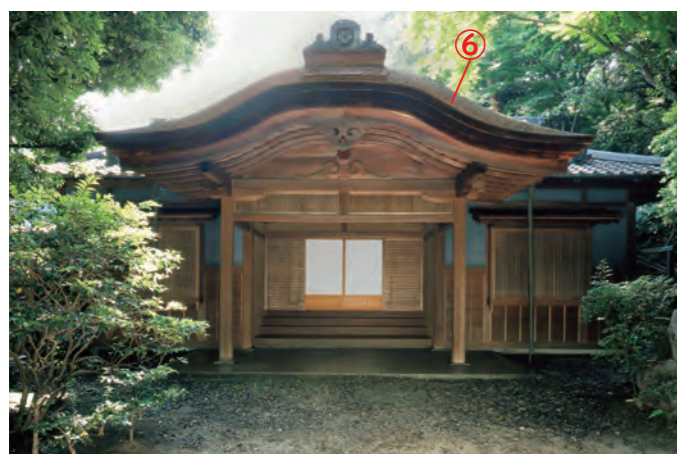
#### 【修理前の玄関棟】

美術館所蔵の工事関係書類により、大正8年頃に建てられたことが判明。

令和8年度の保存修理工事では、正面車寄せの唐破風屋根（⑥）の檜皮葺き替えと、耐震補強工事を実施します。

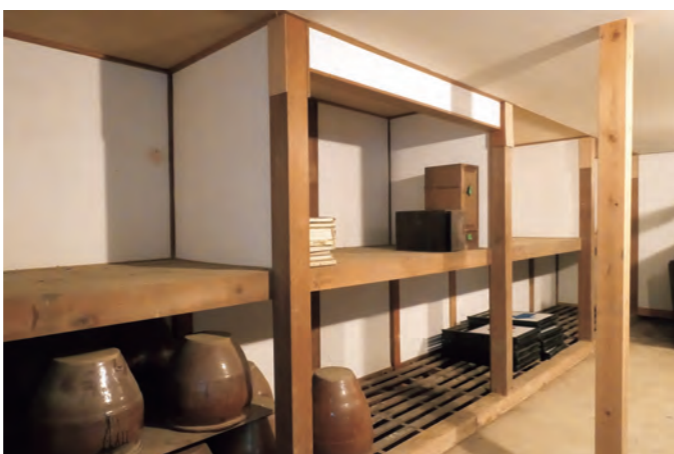
#### 【玄関棟地階】（現在は倉庫として使用）

古図面などの記録により、玄関棟の地階は、かつては玄関や和室が設けられた空間となっており、後世に改造されたことがわかりました。

耐震補強工事では、建築当初の意匠が残る1階部は手を加えず、すでに改変されている地階部分を中心に補強工事を行う予定です。

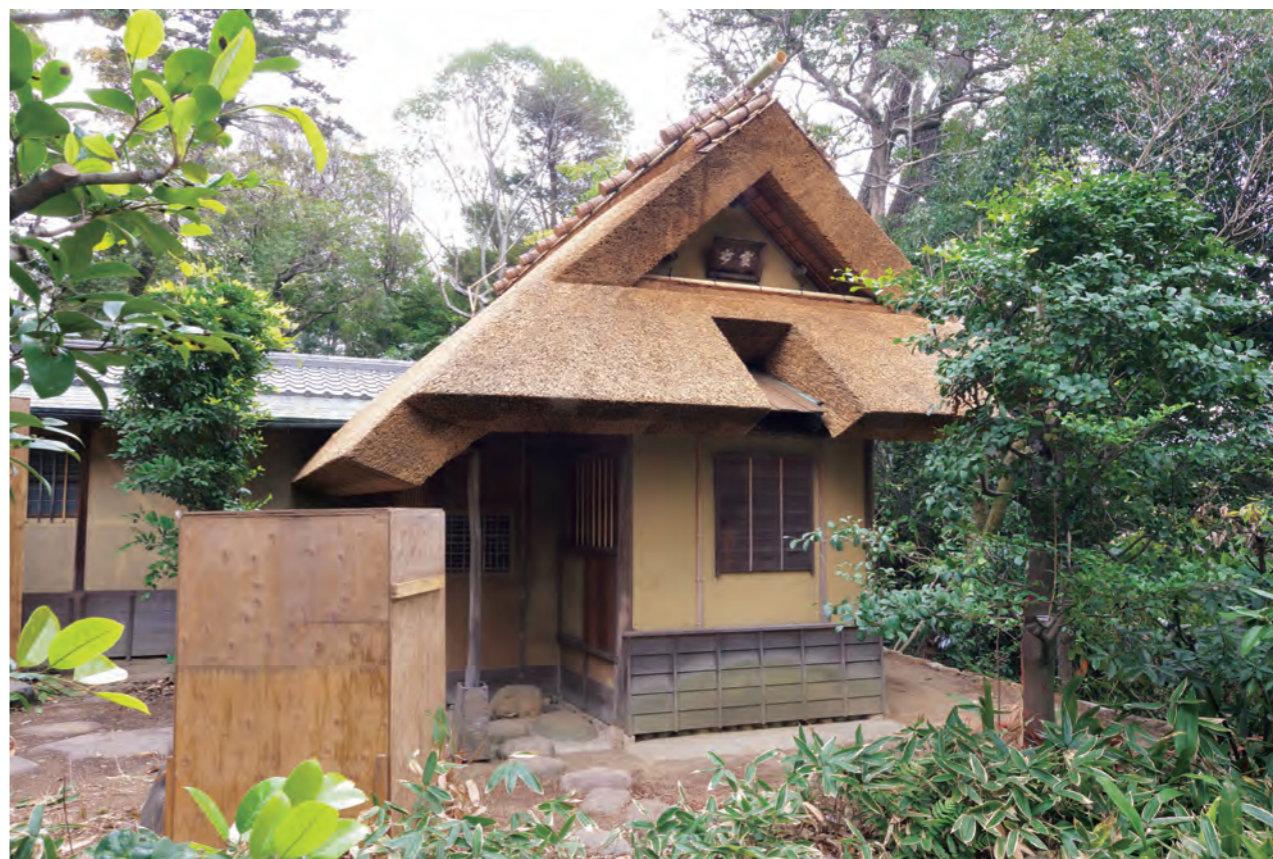
茅葺屋根の葺き替えが完了した茶室「玄庵」  
（手前の木箱は石燈籠を養生したもの）

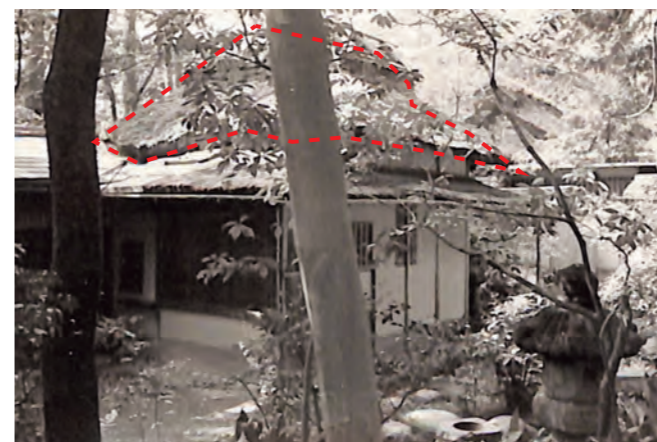
茶室「香雪」では、過去に小屋組(屋根を支える骨組み)のほとんどを取り替える大改修が行われていたことが今回の保存修理工事で明らかになりました。また、香雪美術館所蔵の古写真によって、建設当初は茅葺だったことが判明しました。

香雪美術館所蔵の古写真より。屋根は茅葺(写真点線部分)で、庇も植物性の材(柿葺か檜皮葺)であった模様。

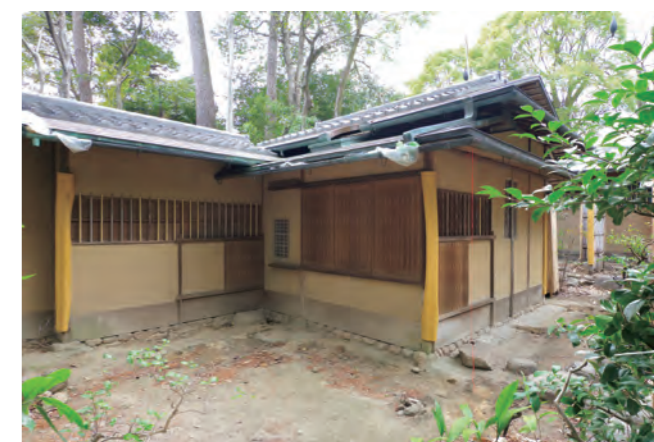
昭和51年から53年の間に、茶室棟の大規模な修繕工事が行われたことが当時の工事関係書類でわかっており、その時期に小屋組を改修し現在の屋根に変更したのではないかと考えられます。

現在の香雪。屋根は軒先を銅板葺とした瓦葺きで、庇も銅板葺に葺き替えられています。
