## 旧村山家住宅書院棟ほか3棟 保存修理事業

## 茶室棟の屋根修理が終わりました！

第3号

## 茶室棟の屋根の葺き替え工事が完成

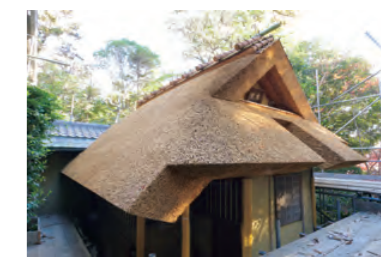
「玄庵」の正面

茶室の屋根なので、矩勾配(かねこうばい・45度の勾配)以下で、茅葺き屋根としては勾配が緩い屋根です。また、正面は入母屋造、背面は切妻造で、渡り廊下との取り合い部分には斜め軒もあり、役物(やくもの・特殊な形状で葺くのが難しいところ)が多い屋根です。

屋根のむくり※をなるべく抑え、シャープな屋根を心掛けました。また、屋根勾配が緩く、斜め軒もあるため、雨仕舞い(雨水が建物の中に侵入したり漏ったりするのを防ぐこと)にはいつも以上に慎重になりました。

真四角な屋根とは違い、役物が多いので角が多くなります。茅葺き屋根にとって角となる部分の屋根の線は、出来上がった屋根がどれだけ美しく見えるかということに直結します。屋根の線がぼやけないよう、鋏仕上げにはとても神経を使いました。 ※むくり:反り屋根とは逆に上に向かって湾曲している状態
